检 验 报 告

样品名称 聚能顶BIPV系统

样品名称	聚能顶BIPV系统	规格类型	/
受检单位	东方日升绿电(浙江)建材有限公司	配合比	/
施工单位	东方日升绿电(浙江)建材有限公司	商 标	/
委托单位	南德认证检测(中国)有限公司上海分公司	生产日期	/
委托单位地址	上海市静安区恒通路151号	批 号	/
以上信息及样品由委托单位提供及确认, 本公司不承担证实委托单位提供信息的准确性、适当性和完整性的责任。			
检验类别	委托	到样日期	2023-09-28
样品状态	完好	检验开始日期	2023-09-28
样品数量	1套	检验结束日期	2023-10-31
判定依据	/		
检验项目及检测依据	抗风揭试验 ASTM E1592-05(R2017)《静态空气压差下金属屋面板及壁板系统的结构性能的标准试验方法》		
检 验 结 论	样品经检验, 检验结果见第2-11页。以下空白		
备注	实验地址: 苏州工业园区娄葑和顺路1号。

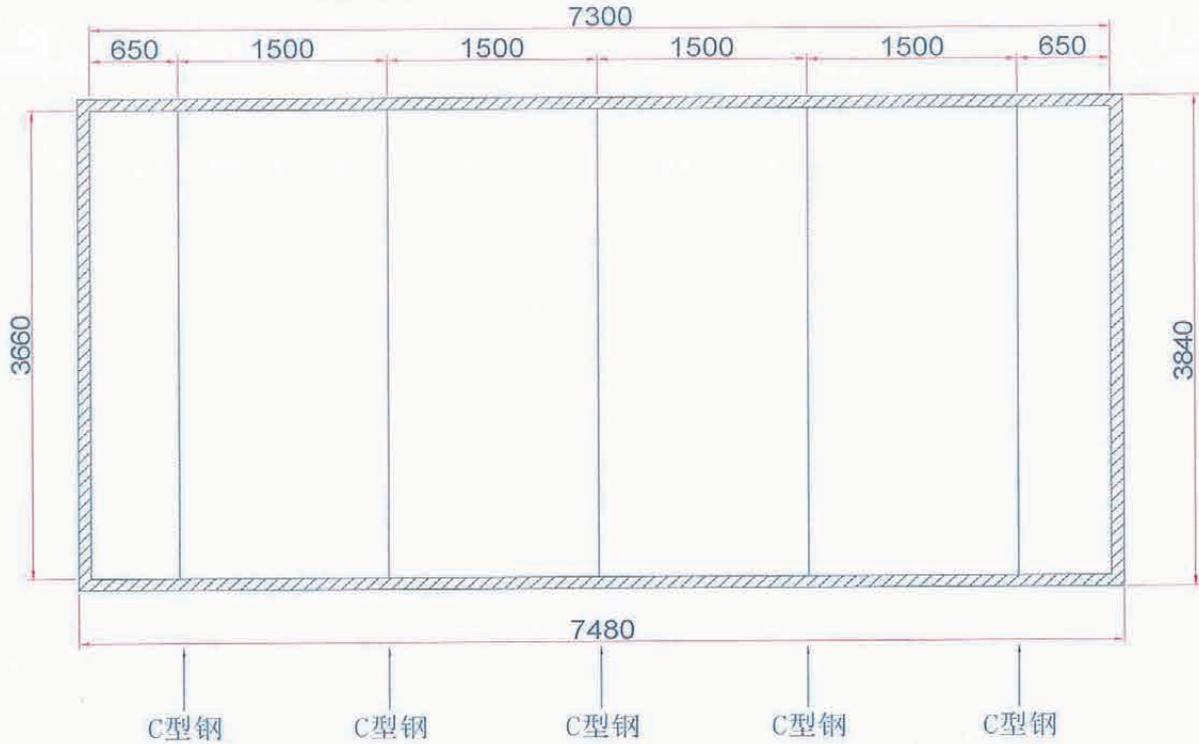
图1-1 检测样品标签示意图

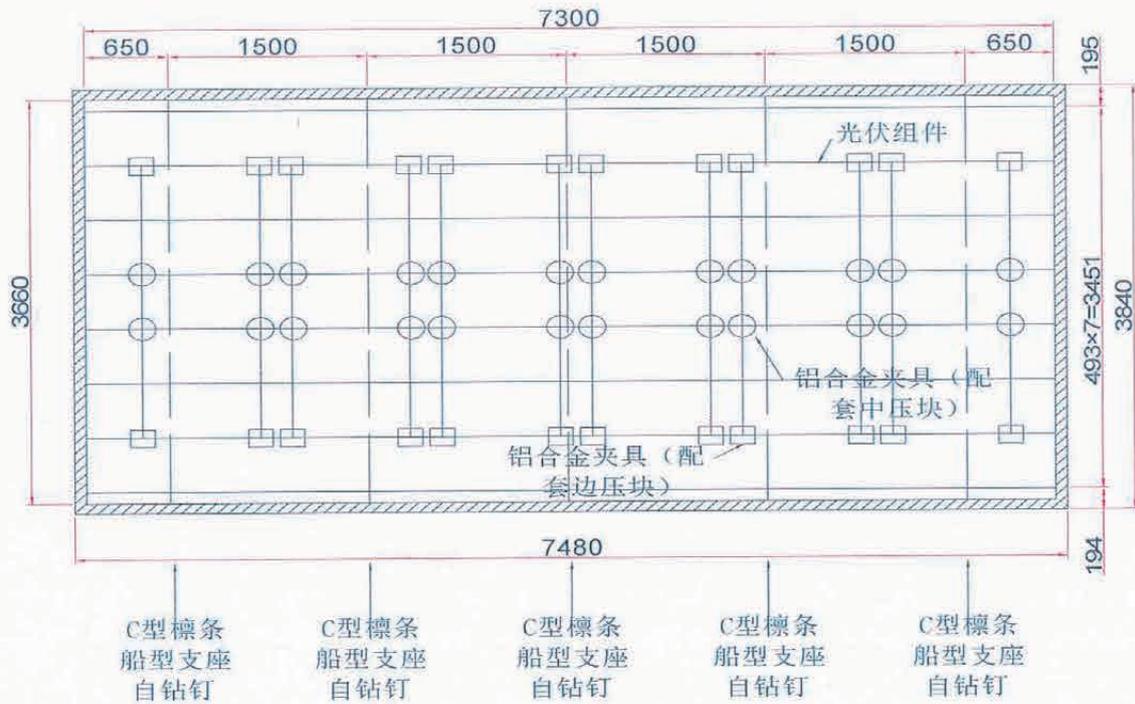
图1-2 检测样品平面构造图

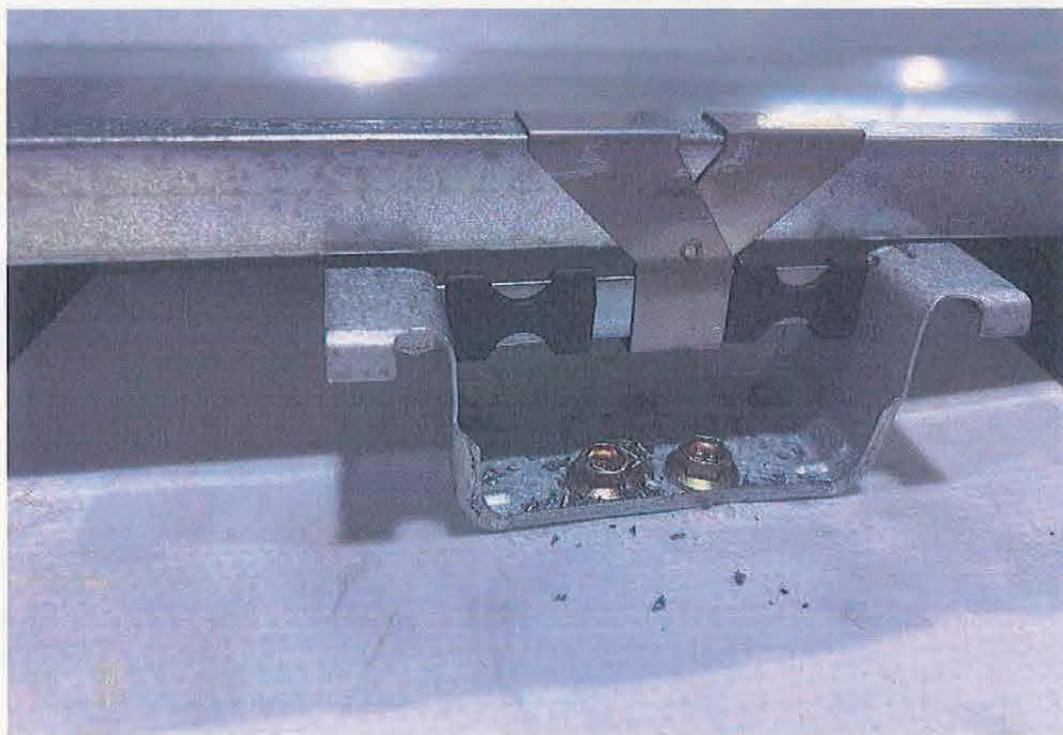
图2-2 固定座安装

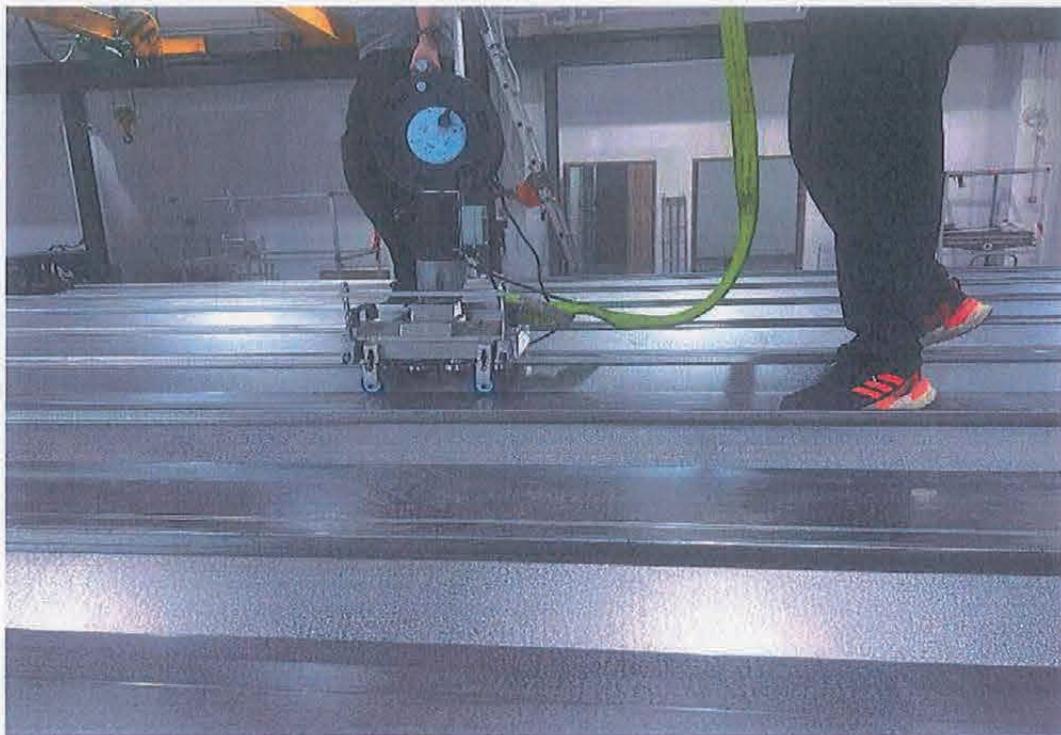
图2-3 屋面板锁缝

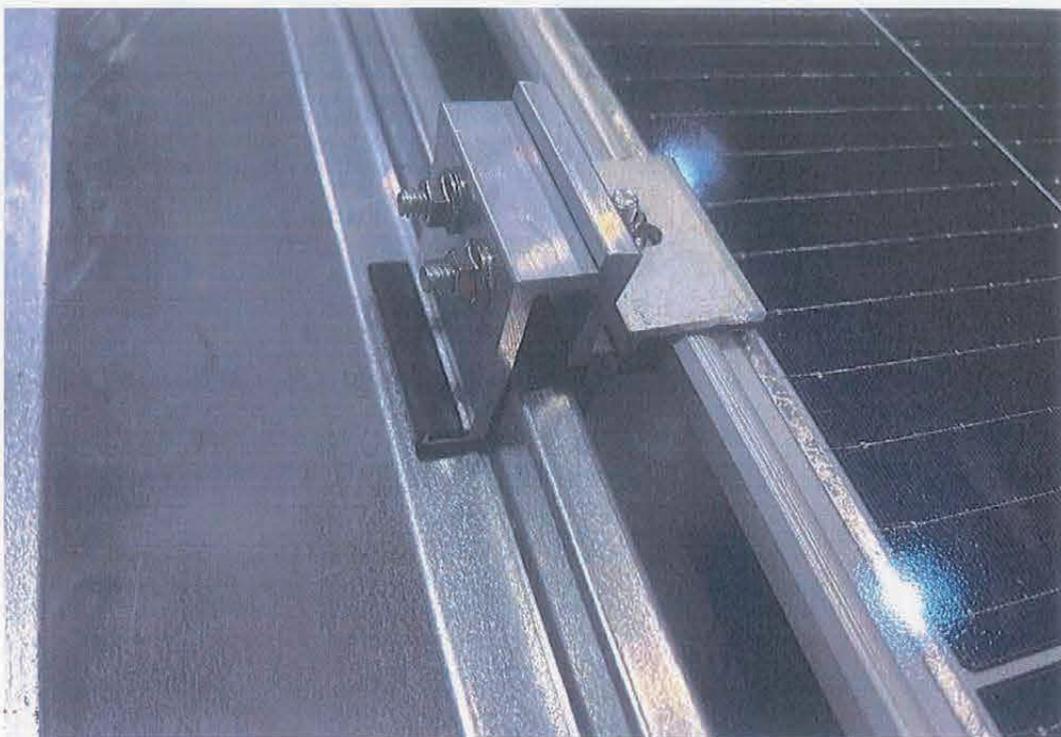
图2-4 光伏组件安装（一）

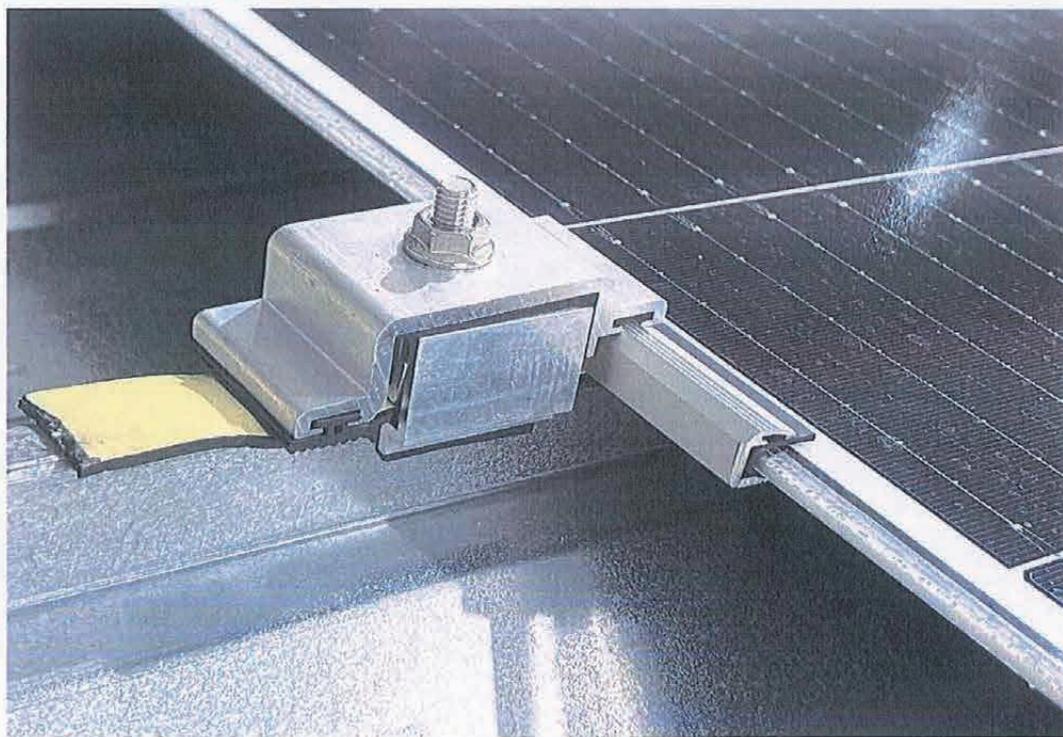
图2-6 光伏组件安装（三）

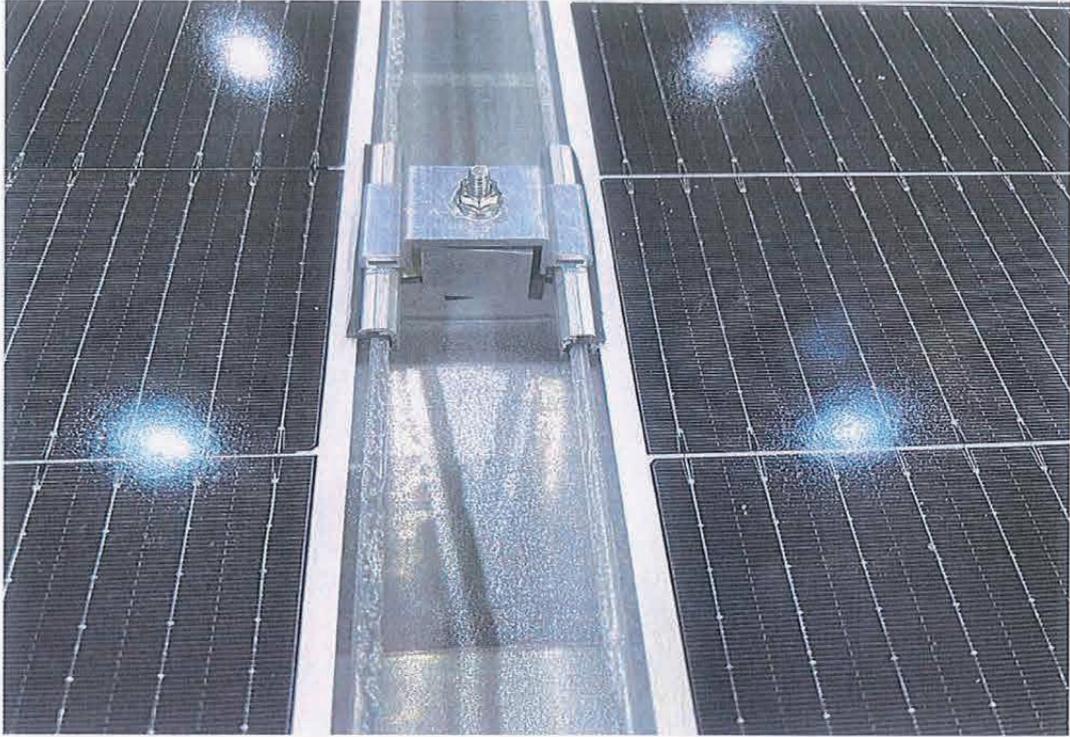
图2-7 光伏组件安装（四）

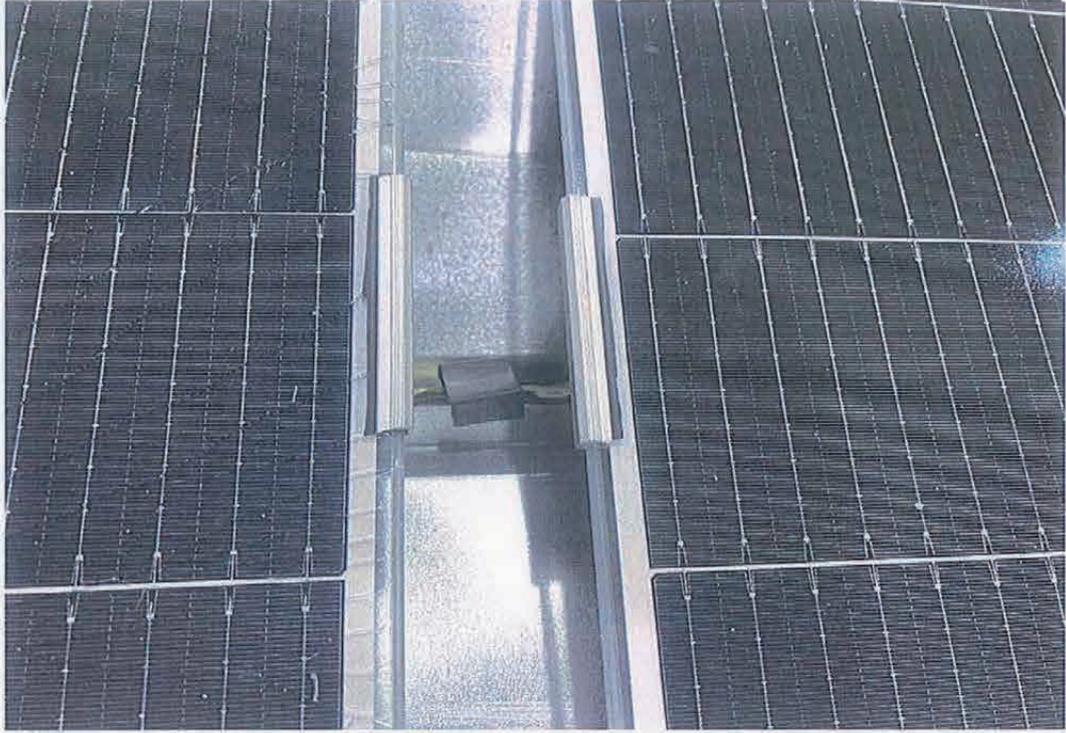
图3 铝合金夹具（配套中压块）从490压型钢板板肋脱开

样品检验		
序号	名称	检测描述
1	检测设备	屋面抗风揭检测设备 (设备编号: 518)
2	检测方法	ASTM E1592-05 (R2017) 《均匀静压差对金属板屋顶和壁板系统的结构性能标准试验方法》
3	检测过程	<p>1、初始的压力等级为3000Pa。在该压力下保持60s后, 排出空气直至没有上升力作用于屋面。</p> <p>2、通过引入更多的空气, 压力等级再次增加300Pa。保持该压力等级60s后, 排出空气直至没有上升力作用于屋面。</p> <p>3、接着如过程2所述重复进行直至样品破坏, 不能达到或保持更高的压力等级, 或依据测试人员的判断, 认为试验结束。</p>
4	检测结果与现象	<p>在9900Pa压力下保持60s后, 无任何部件产生永久变形。</p> <p>在升至10200Pa压力过程中, 达到10100Pa压力时, 铝合金夹具 (配套中压块) 从490压型钢板板肋脱开, 试验结束。</p> <p>抗风揭性能试验结果为9900Pa压力等级。</p>
备注	(此处空白)
